Thermografiebericht

Auftraggeber	Max Mustermann Amtmanns Weide 107 28870 Ottersberg
---------------------	--

Messdatum: 27.01.2011

Auftrag	Individuelle Begutachtung Es wurde eine vereinfachte Prüfung gemäß EN 13187 mit einer Wärmebildkamera durchgeführt.
----------------	--

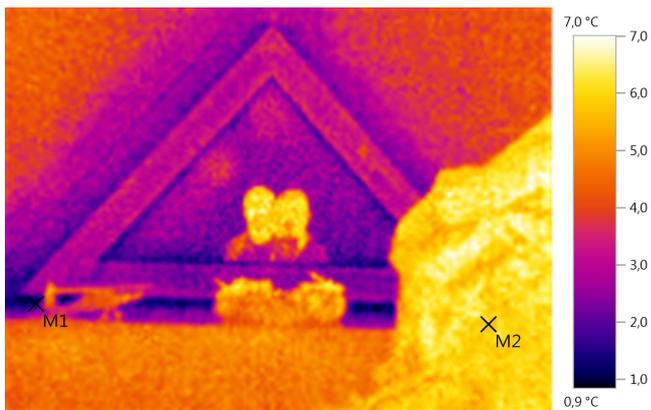
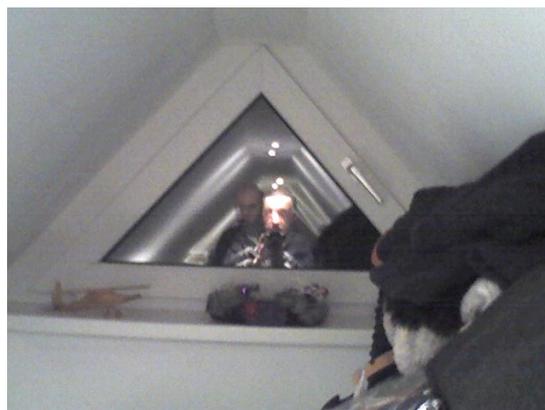
Datei:
IV_00023.BMT

Messobjekte	Temp. [°C]	Emiss.	Refl. Temp. [°C]	Bemerkungen
Messpunkt 1	1,2	0,94	10,0	-
Messpunkt 2	6,0	0,94	10,0	Referenzobjekt

Generell war der Dachboden nicht geheizt worden

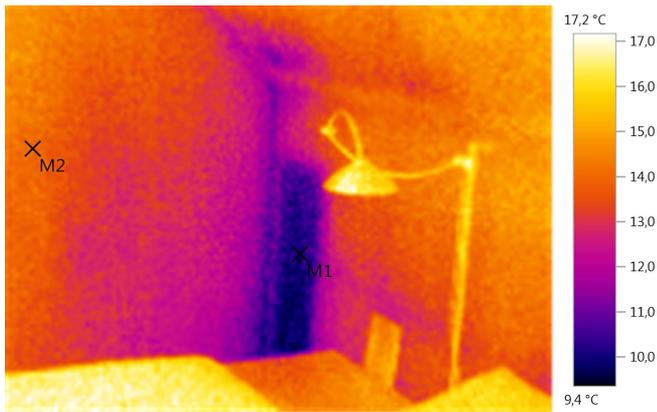
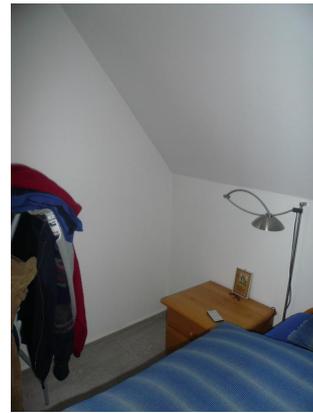
Datei:
IV_00024.BMT

Messobjekte	Temp. [°C]	Emiss.	Refl. Temp. [°C]	Bemerkungen
Messpunkt 1	9,8	0,94	18,0	kalter Übergang
Messpunkt 2	14,0	0,94	18,0	Referenz zur Wand

Taupunktgefahr (liegt in diesem Bereich bei 9,3 ° C)

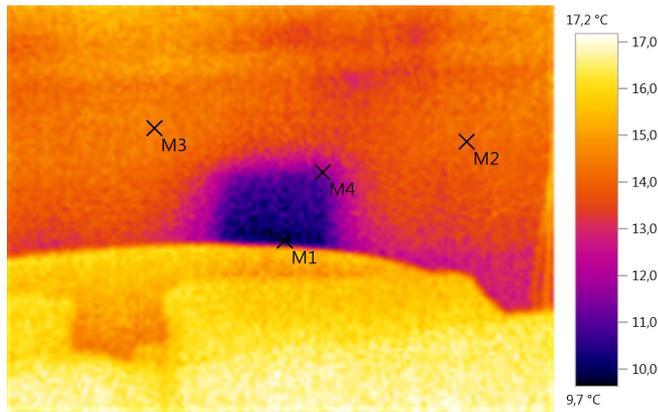
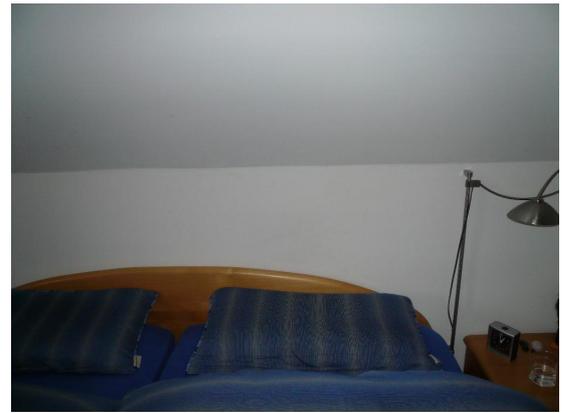
Datei:
IV_00026.BMT

Messobjekte	Temp. [°C]	Emiss.	Refl. Temp. [°C]	Bemerkungen
Messpunkt 1	9,9	0,94	20,0	-
Messpunkt 2	14,1	0,94	20,0	Vergleichspunkt
Messpunkt 3	14,6	0,94	20,0	Vergleichspunkt
Messpunkt 4	11,4	0,94	20,0	-

Rechte Bettseite, vermutlich ein schlecht gearbeiteter Porotonstein mit Verbindung zum Klinker, der alleine in diesem Bereich eine Wärmebrücke darstellt.

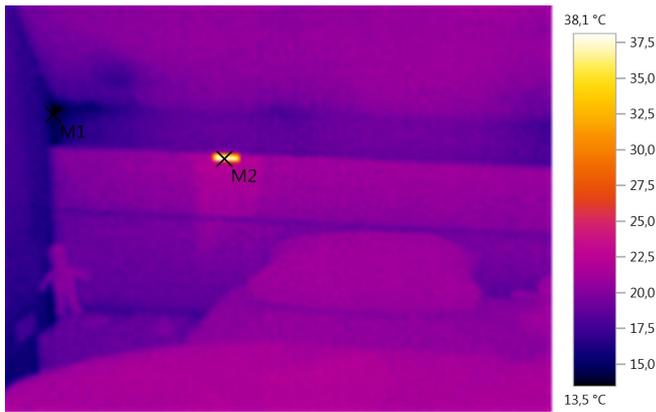
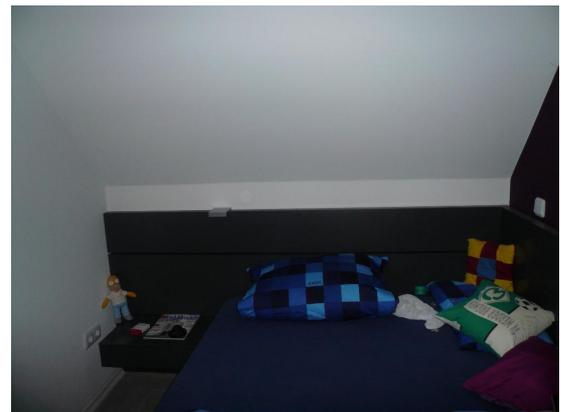
Datei:
IV_00030.BMT

Messobjekte	Temp. [°C]	Emiss.	Refl. Temp. [°C]	Bemerkungen
Messpunkt 1	14,1	0,94	21,0	Nischen Jugendzimmer
Messpunkt 2	38,1	0,94	21,0	Leselampe AUS

Bemerkungen:
 Taupunktgrenze 9,3 ° C

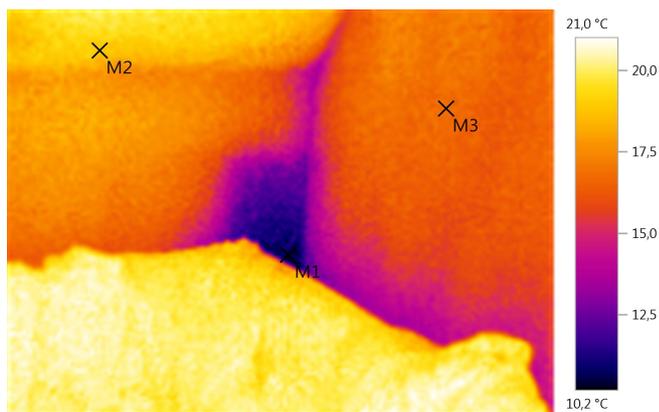
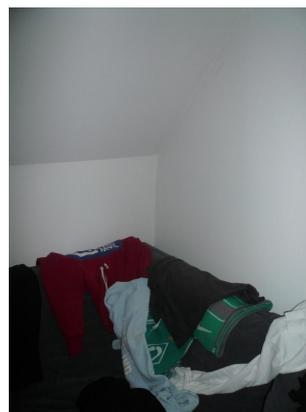
Datei:
IV_00032.BMT

Messobjekte	Temp. [°C]	Emiss.	Refl. Temp. [°C]	Bemerkungen
Messpunkt 1	10,3	0,94	21,0	Taunktgefahr--9,3°C
Messpunkt 2	18,7	0,94	21,0	Vergleichspunkt
Messpunkt 3	16,8	0,94	21,0	Vergleichspunkt

Möbel sollten in dieser Nische mehr Abstand bekommen und regelmäßig kontrolliert werden, ob sie von hinten klamm werden.

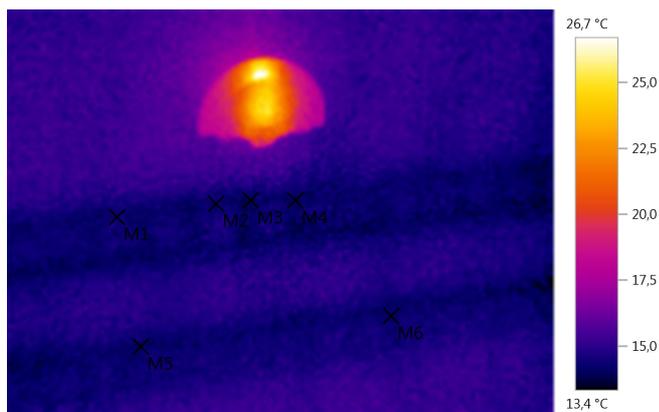
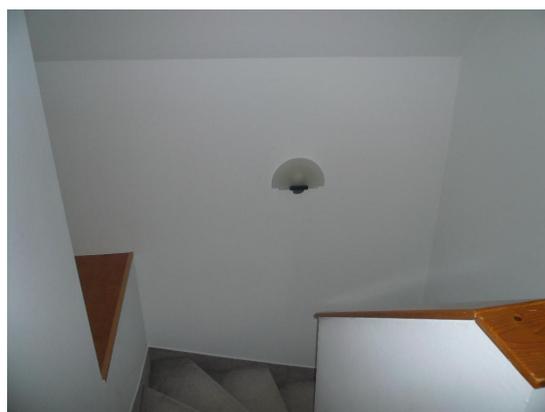
Datei:
IV_00035.BMT

Messobjekte	Temp. [°C]	Emiss.	Refl. Temp. [°C]	Bemerkungen
Messpunkt 1	14,2	0,94	20,0	-
Messpunkt 2	14,4	0,94	20,0	-
Messpunkt 3	13,7	0,94	20,0	Sichtbare Porotonsteine im Treppenhaus
Messpunkt 4	13,8	0,94	20,0	-
Messpunkt 5	13,8	0,94	20,0	-
Messpunkt 6	14,1	0,94	20,0	-

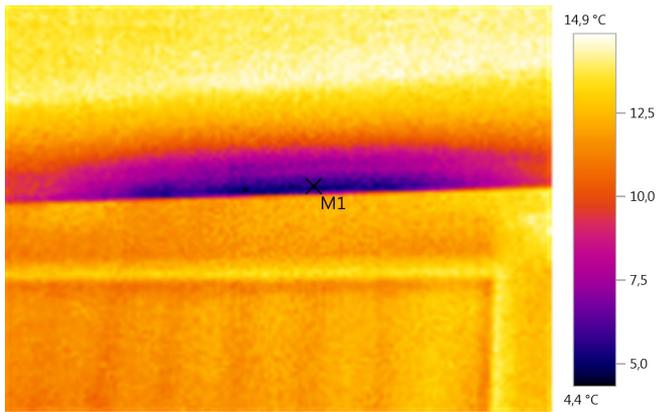
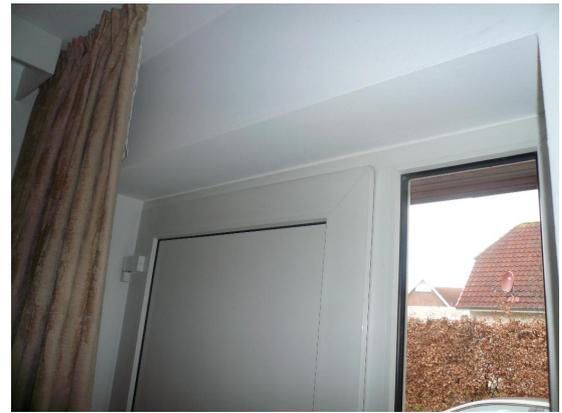
Datei:
IV_00039.BMT

Messobjekte	Temp. [°C]	Emiss.	Refl. Temp. [°C]	Bemerkungen
Messpunkt 1	4,8	0,94	19,0	Haustür Oberer Bereich

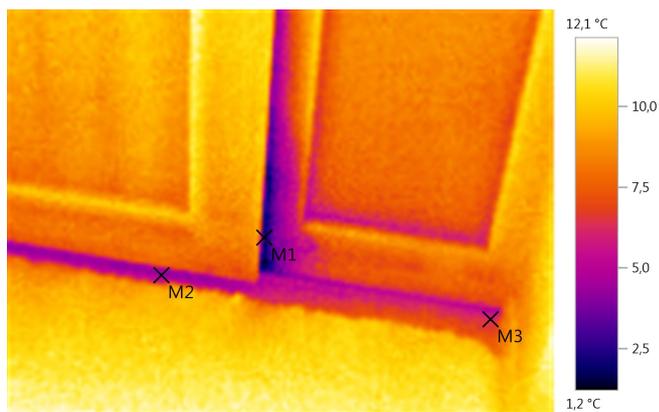
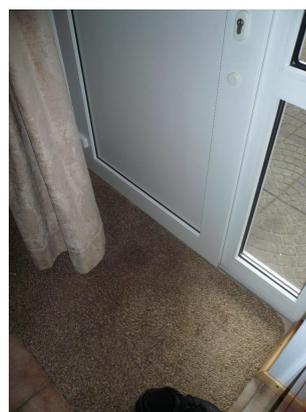
Datei:
IV_00040.BMT

Messobjekte	Temp. [°C]	Emiss.	Refl. Temp. [°C]	Bemerkungen
Messpunkt 1	2,1	0,94	19,0	Haustür unterer Bereich
Messpunkt 2	4,5	0,94	19,0	Kalte Außenluft verteilt sich über den Fussboden
Messpunkt 3	6,1	0,94	19,0	-

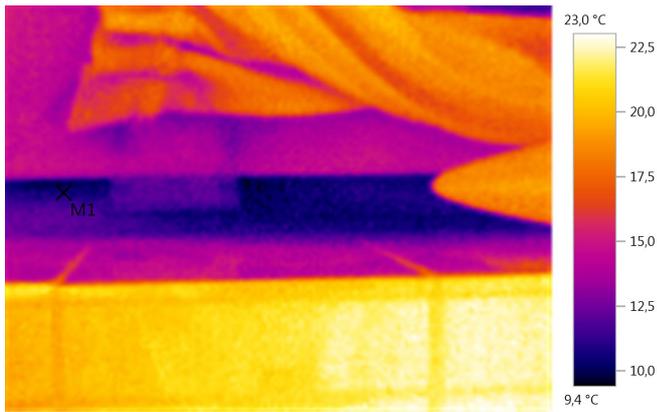
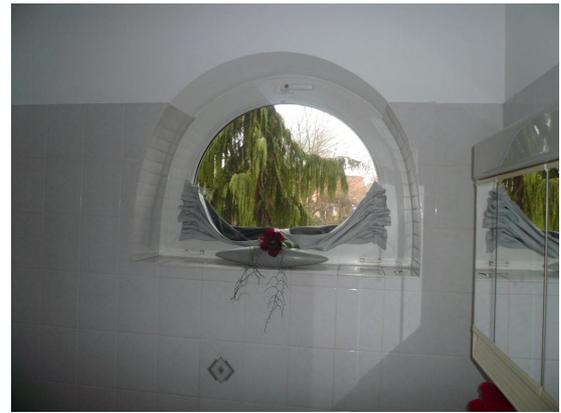
Datei:
IV_00041.BMT

Messobjekte	Temp. [°C]	Emiss.	Refl. Temp. [°C]	Bemerkungen
Messpunkt 1	10,3	0,94	19,0	Taupunktgefahr

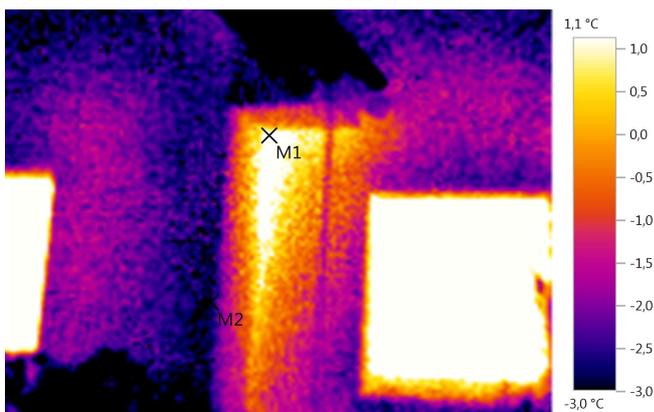
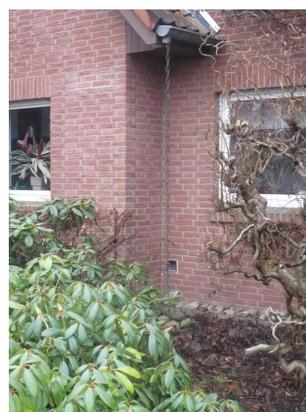
Datei:
IV_00043.BMT

Messobjekte	Temp. [°C]	Emiss.	Refl. Temp. [°C]	Bemerkungen
Messpunkt 1	2,1	0,94	-22,0	Warme Zimmertemp. des HWR, Wäschetrockner AUS
Messpunkt 2	-2,9	0,94	-22,0	Vergleichspunkt, Klinker

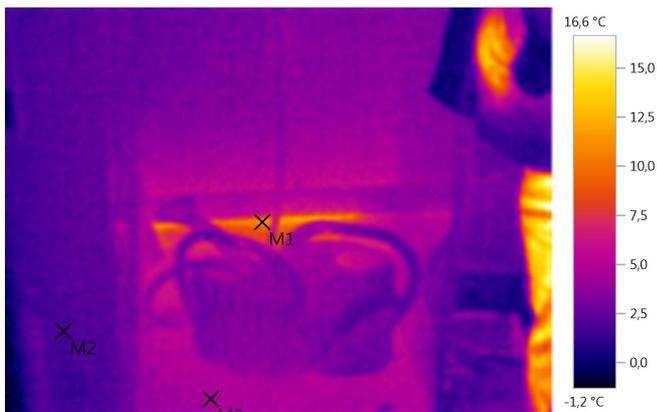
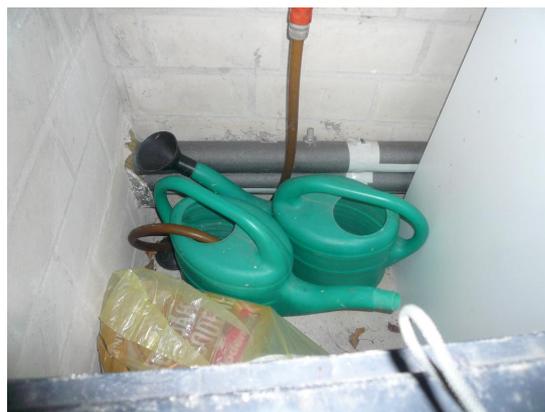
Datei:
IV_00044.BMT

Messobjekte	Temp. [°C]	Emiss.	Refl. Temp. [°C]	Bemerkungen
Messpunkt 1	11,5	0,94	0,0	Garagenwand zum Wohnzimmer
Messpunkt 2	1,8	0,94	0,0	Wandtemp.
Messpunkt 3	4,7	0,94	0,0	Fussboden der Garage erwärmt durch die Wärmebrücke in diesem Bereich
