Thermografiebericht

Auftraggeber	Max Mustermann Amtmanns Weide 107 28870 Ottersberg
---------------------	--

Messdatum: 27.01.2011

Auftrag	Individuelle Begutachtung Es wurde eine vereinfachte Prüfung gemäß EN 13187 mit einer Wärmebildkamera durchgeführt.
----------------	--

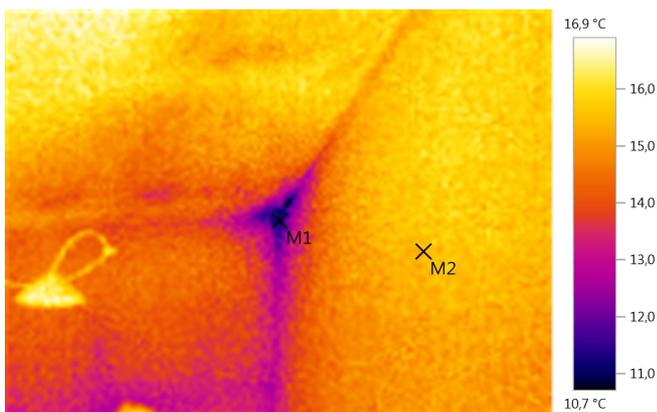
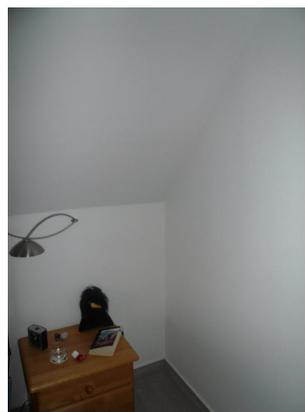
Datei:
IV_00025.BMT

Messobjekte	Temp. [°C]	Emiss.	Refl. Temp. [°C]	Bemerkungen
Messpunkt 1	11,0	0,94	20,0	-
Messpunkt 2	15,4	0,94	20,0	-

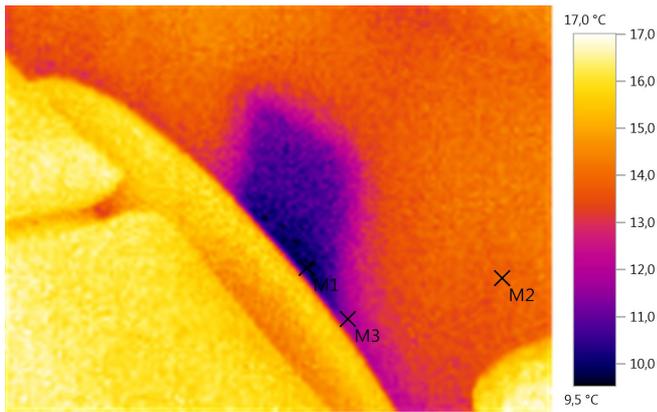
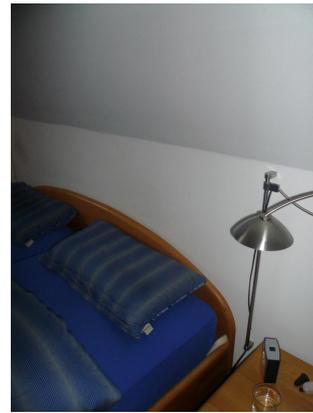
Datei:
IV_00027.BMT

Messobjekte	Temp. [°C]	Emiss.	Refl. Temp. [°C]	Bemerkungen
Messpunkt 1	9,9	0,94	20,0	-
Messpunkt 2	14,0	0,94	20,0	Vergleichspunkt
Messpunkt 3	11,6	0,94	20,0	-

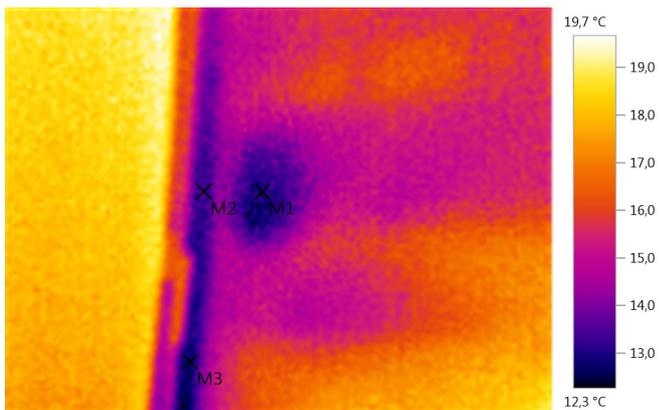
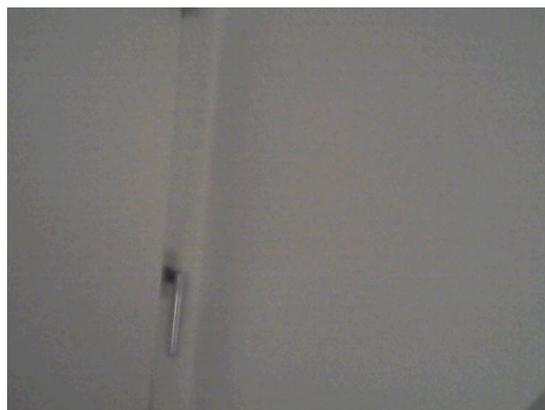
Datei:
IV_00028.BMT

Messobjekte	Temp. [°C]	Emiss.	Refl. Temp. [°C]	Bemerkungen
Messpunkt 1	12,8	0,94	20,0	-
Messpunkt 2	13,1	0,94	20,0	-
Messpunkt 3	12,6	0,94	20,0	-

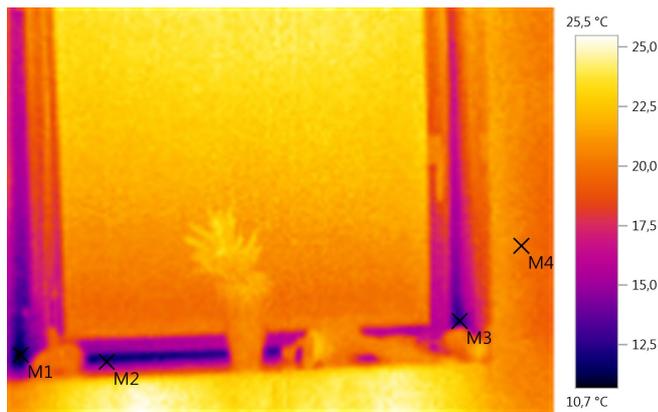
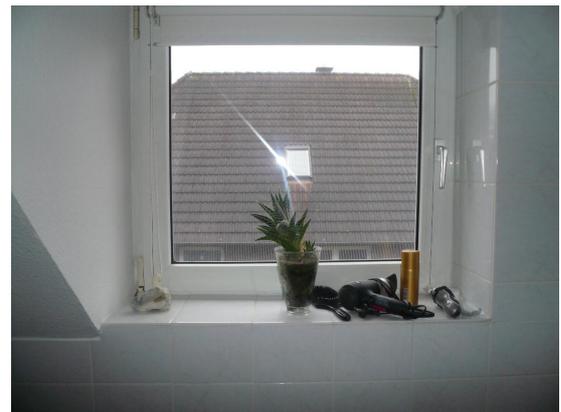
Datei:
IV_00029.BMT

Messobjekte	Temp. [°C]	Emiss.	Refl. Temp. [°C]	Bemerkungen
Messpunkt 1	10,7	0,94	20,0	-
Messpunkt 2	12,4	0,94	20,0	-
Messpunkt 3	12,4	0,94	20,0	-
Messpunkt 4	20,2	0,94	20,0	Vergleichspunkt

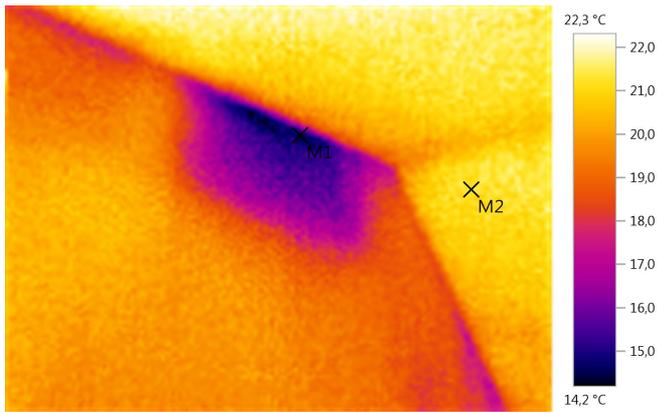
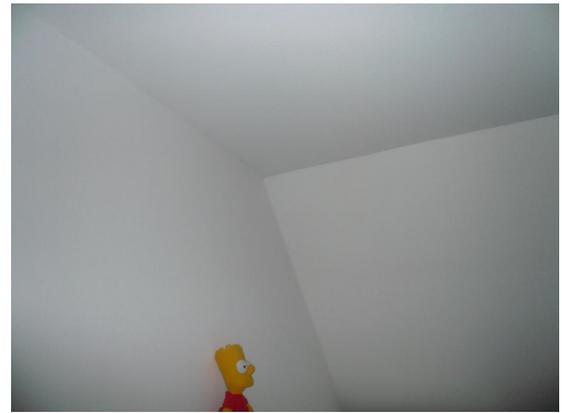
Datei:
IV_00033.BMT

Messobjekte	Temp. [°C]	Emiss.	Refl. Temp. [°C]	Bemerkungen
Messpunkt 1	14,5	0,94	21,0	-
Messpunkt 2	21,3	0,94	21,0	Vergleichspunkt
